新型 IMU 補正

Racelogic では、RTK GPS (2cm 位置精度) の IMU 補正 (3 軸加速度計と 3 軸ジャイロによる補正) の開発を行ってきました。ファームウェア V2.3 移行では、より性能を向上させた RTK-IMU 補正を利用することができます。

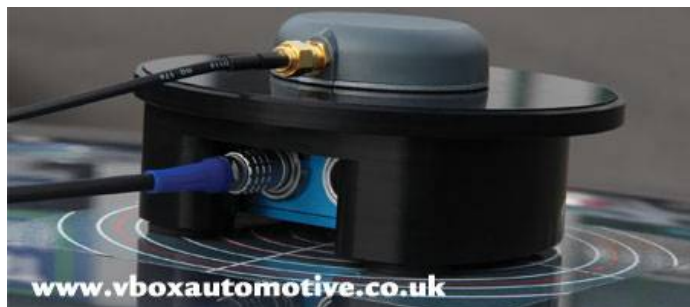
最新の IMU 補正では、右写真のような IMU とアンテナを一体にして、ルーフに取り付ける方式を採用しています。アンテナと IMU の位置関係が正確にわかることにより、より効果の高い補正を実現可能にしています。

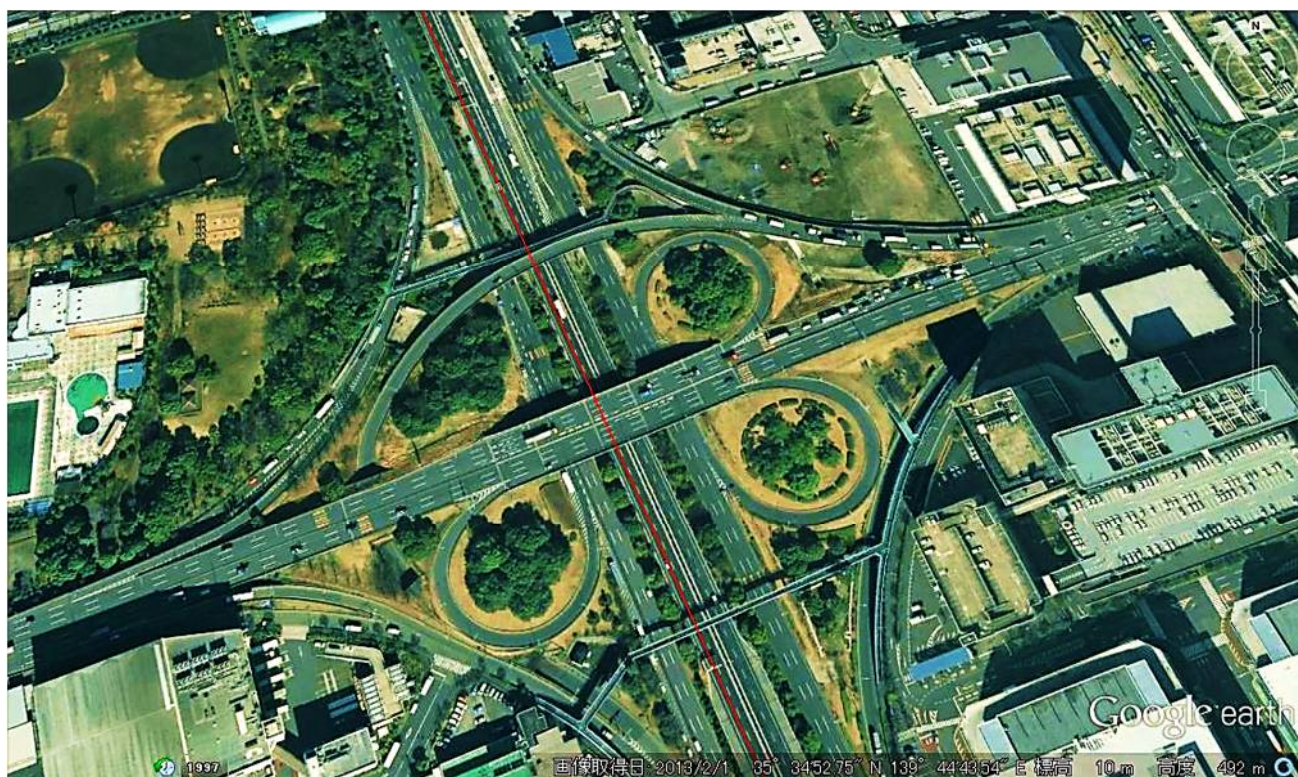
場所：東京都 首都高速 1 号羽田線と環 7 通りの交差点
測位状態：電子基準点で RTK 測位を行い、高架下を通過した例

- IMU04 を利用して、**RTK-GPS** の 2cm 位置情報を補正します。(下図)
- 単体の高架下を通過した場合の**誤差は±10cm 程度**(周りの環境によって異なります。)
- ブレーキ試験において、停止距離の精度が向上します。 精度 ±1.5cm (欧州ブレーキ会議で使用している距離基準器との比較)
- ブレーキ試験において、速度の精度が向上します。
- ピッチ角・ロール角の計測が可能になります。

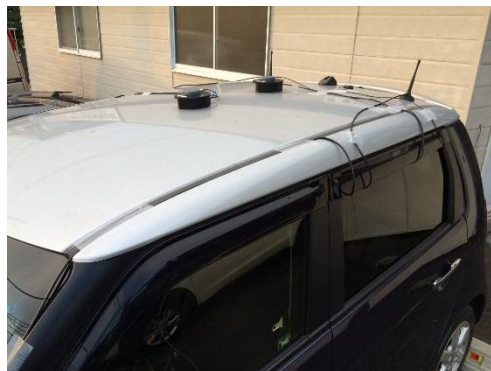
- 1) 1 台の車両に 2 つの RTK-GPS IMU 補正システムを搭載します。
- 2) VBOX システムは 2 つのシステムのアンテナ間距離を計測することができるため、そのデータを計測します。
- 3) 車両を走行させて、高架下を通過したデータを計測して、そのデータを解析します。
