新型 IMU 補正

RTK-GPS の IMU 補正の性能確認実験

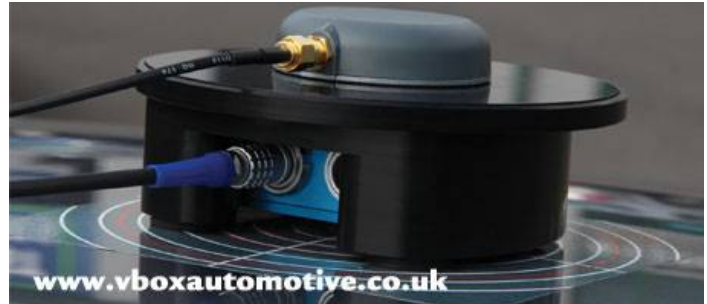
最新の IMU 補正では、右写真のような IMU とアンテナを一体にして、ルーフに取り付ける方式を採用しています。アンテナと IMU の位置関係が正確にわかることにより、より効果の高い補正を実現可能にしています。

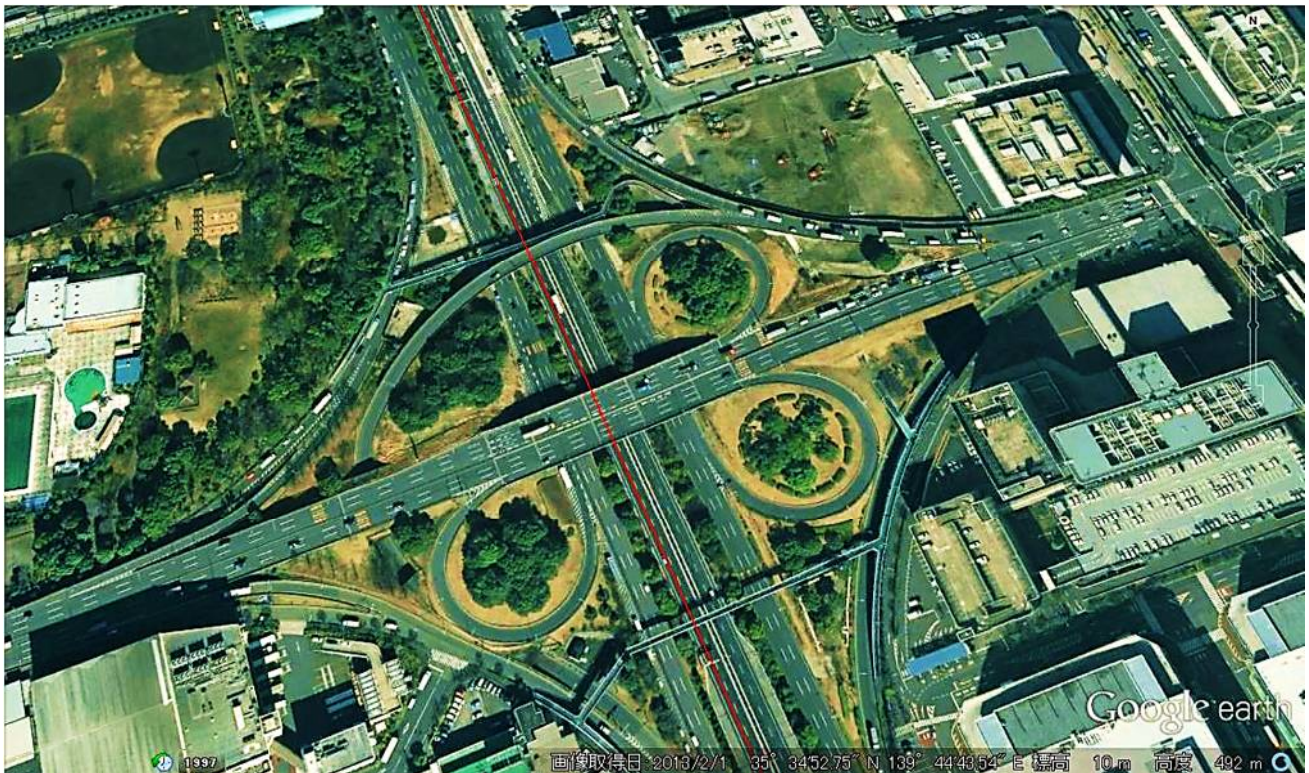
場所：東京都 首都高速 1 号羽田線と環 7 通りの交差点
測位状態：仮想基準点で RTK 測位を行い、高架下を通過した例

- IMU04 を利用して、**RTK-GPS** の 2cm 位置情報を補正します。(下図)
- 単体の高架下を通過した場合の**誤差は±10cm 程度** (周りの環境によって異なります。)
- ブレーキ試験において、停止距離の精度が向上します。 精度 ±1.5cm (欧州ブレーキ会議で使用している距離基準器との比較)
- ブレーキ試験において、速度の精度が向上します。
- ピッチ角・ロール角の計測が可能になります。

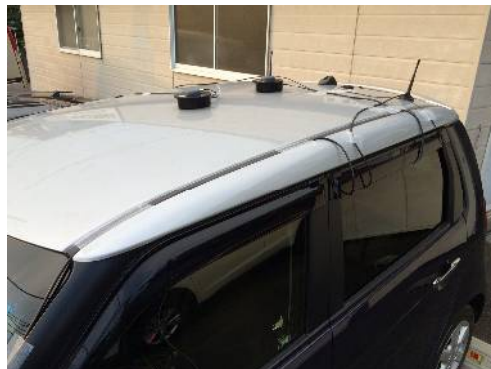
- 1) 1 台の車両に 2 つの RTK-GPS IMU 補正システムを搭載します。
- 2) VBOX システムは 2 つのシステムのアンテナ間距離を計測することができるため、そのデータを計測します。
- 3) 車両を走行させて、高架下を通過したデータを計測して、そのデータを解析します。

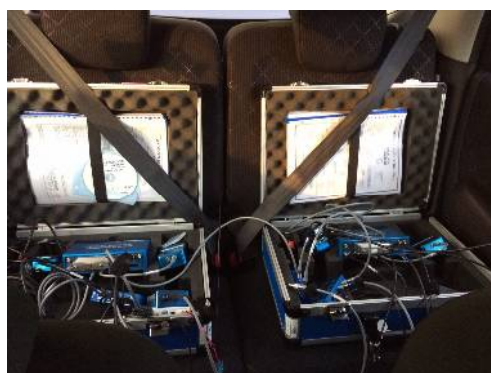
第3京浜道路上り 港北IC~京浜川崎IC間を走行した結果を下のグラフに示します。

アンテナ間距離は緑色で示されており、実際のアンテナ間距離は 0.931m でした。

グラフ内の最大値は 1.443m、最小値は 0.748m でした。

グラフ内の赤色のラインは車速を示しています。

また、青とオレンジはそれぞれのシステムのステータス情報です。

速度 60km/h 付近のステータスは 2cm 精度が維持されている状況です。それ以外のステータスは高架の通過などで精度が劣化している状況です。

走行ルートとしては、橋が多く、2cm 精度が何度も外れてしまう環境を走行しました。しかし、首都高速に比べるとビルやトンネルが少ない環境です。今回の結果から、テストコースや郊外の高速道路で、橋が単発であるような環境であれば、車間距離計測の有効性の確認ができました。また、車間距離はおよそ±10cm 程度の維持が可能であることがわかりました。
